**INFORME TÉCNICO FINAL DE ACTIVIDADES  
DEL CONVENIO 005 DE 2015 ENTRE LA FUNDACIÓN NATURA COLOMBIA Y  
LA SECRETARÍA DEL AMBIENTE DEL DEPARTAMENTO DE  
CUNDINAMARCA**

“AUNAR ESFUERZOS PARA REALIZAR EL MANTENIMIENTO Y PROTECCION  
DE PREDIOS PARA LA CONSERVACION DE LOS SERVICIOS  
ECOSISTEMICOS”.

Periodo 1/12/2015 a 10/12/2015

Bogotá, Diciembre de 2015

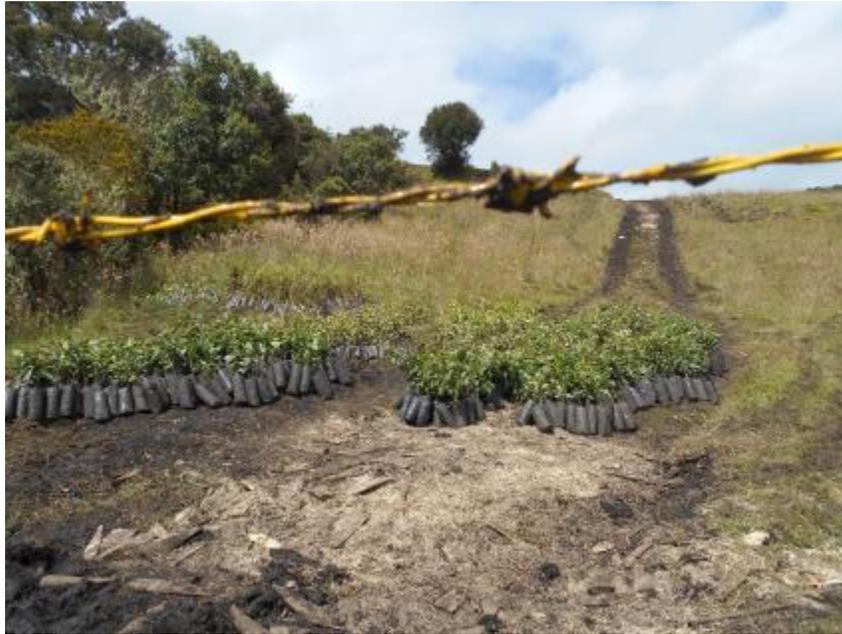
Foto 1. Árboles de diferentes especies en predio del municipio de Guasca

- Siembra de ejemplares intercalados de por lo menos cinco especies nativas de la zona en la que se encuentre cada uno de los Municipios a intervenir.

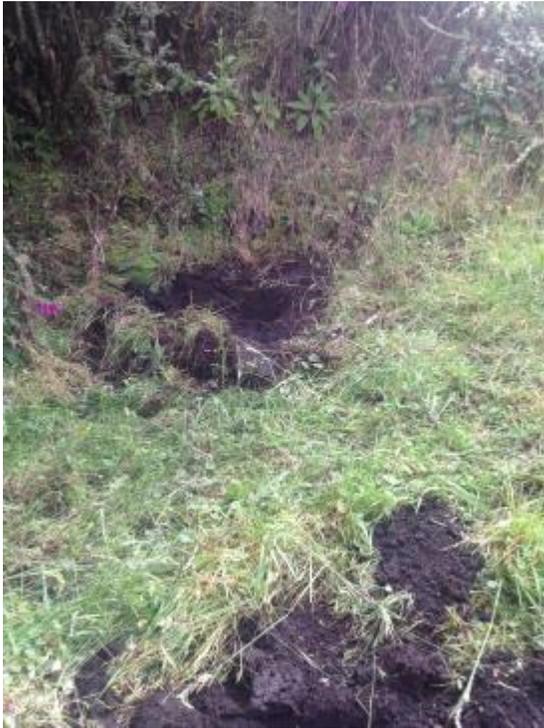
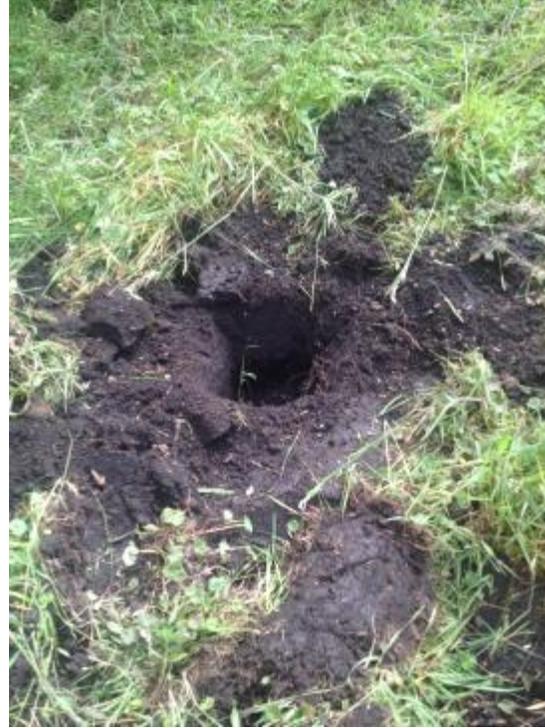
Fotos 2 y 3. Actividades de plateado y hoyado.

- Densidad de 1.111 árboles/ha
- Plateo diámetro de 60 cm
- Ahoyado de 40 centímetros de diámetro y 50 centímetros de profundidad
- Calfos 50 gr por árbol.
- Insecticida 1 gr por árbol
- Reposición de material perdido por condiciones fitosanitarias, climáticas y otros hasta el recibo del interventor.

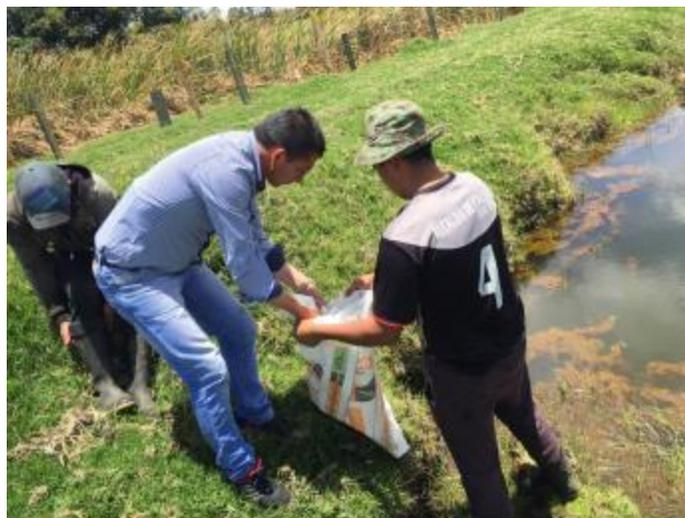
Foto 4. Aplicación de hidrotretenedor a las plántulas.

- Aplicación de hidrotretenedor (10 gr X árbol) y fertilizante orgánico aprobado por el Supervisor (gallinaza 100 gr X árbol)

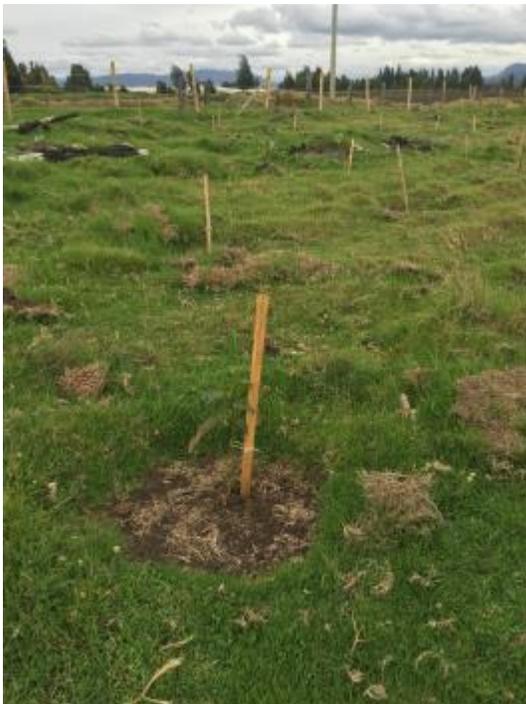
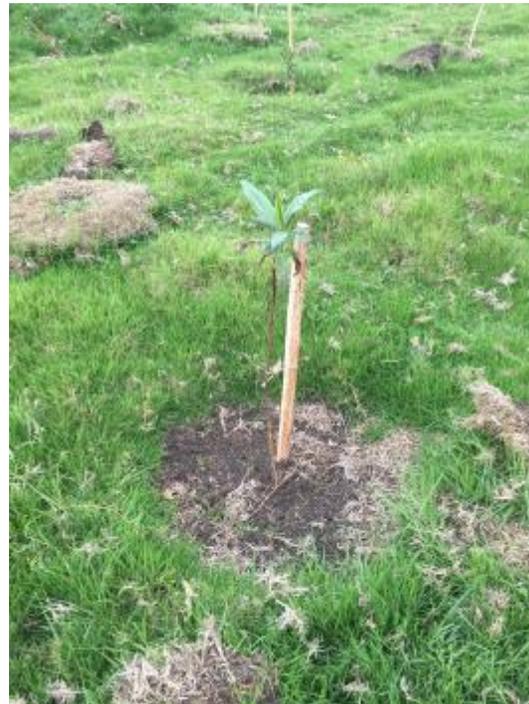
Fotos 5 y 6. Arboles sembrados con alturas mayores a 40 cm e instalación de tutores.

- Siembra de ejemplares intercalados de por lo menos cinco especies nativas de la zona en la que se encuentre cada uno de los Municipios a intervenir.
- Densidad de 1.111 árboles/ha
- Plateo diámetro de 90 cm
- Ahoyado de 50 centímetros de diámetro y 50 centímetros de profundidad
- Aplicación de hidrotenedor (20 gr X árbol) y fertilizante orgánico aprobado por el Supervisor (gallinaza 1000 gr X árbol)
- Calfos 80 gr por árbol
- Insecticida 2 gr por árbol
- Reposición de material perdido por condiciones fitosanitarias, climáticas y otros hasta el recibo del interventor.
- Instalación de tutor de 1,5 m, enterrado 30 cm

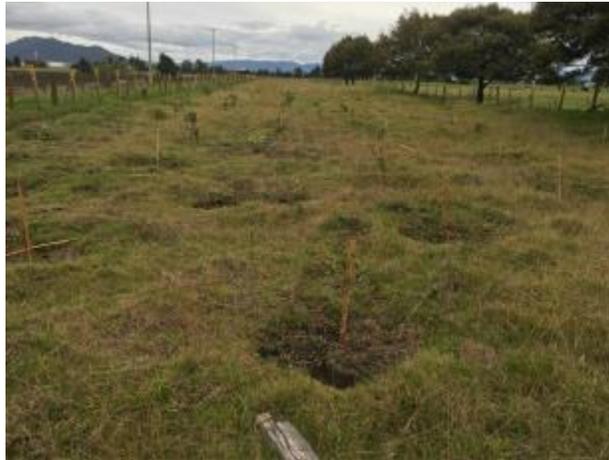
Foto 8. Arboles con mantenimiento e instalación de tutores.

- Reposición del 10% del material vegetal con especies nativas.
- Plateo diámetro de 90 cm
- Ahoyado de 50 centímetros de diámetro y 50 centímetros de profundidad
- Aplicación fertilizante orgánico aprobado por el Supervisor (gallinaza 500 gr X árbol)
- Fertilizante NPK 100 gr por árbol
- Instalación de tutor de 1,5 m, enterrado 30 cm a los arboles de resiembra

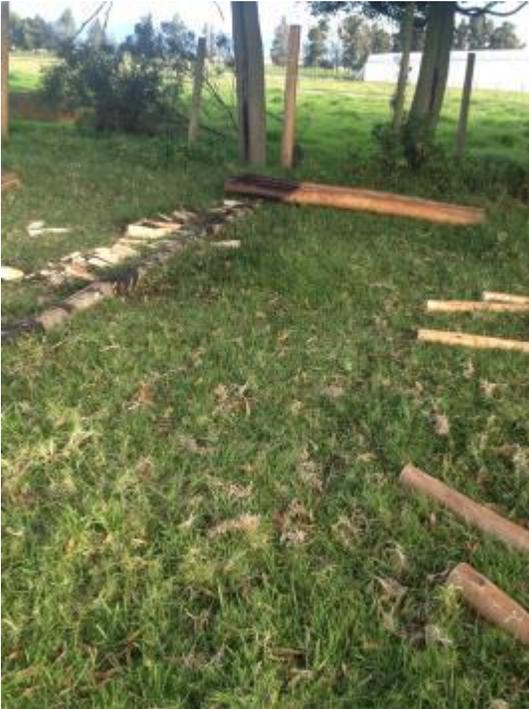
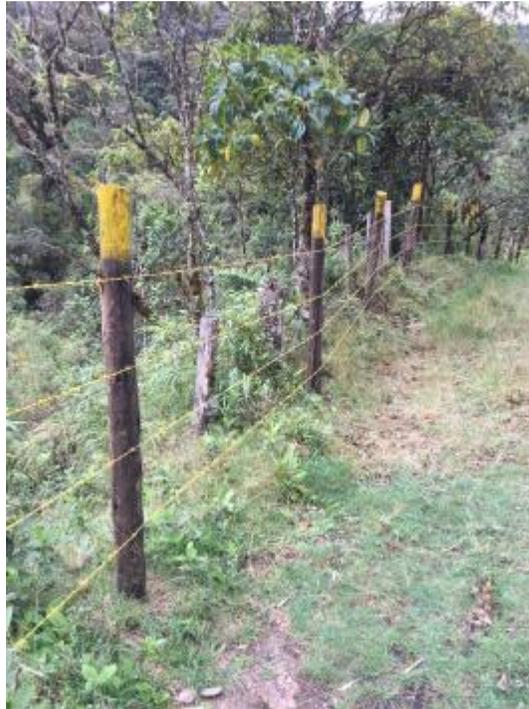
Fotos 9 y 10. Postes inmunizados y pintados en la parte superior.

- Postes en madera rolliza 10 a 12 cm x 2,2m, con aplicación de inmunizante en los primeros 50 cm de la base, y pintados con pintura de esmalte amarilla en los primeros 20 cm de la parte superior.

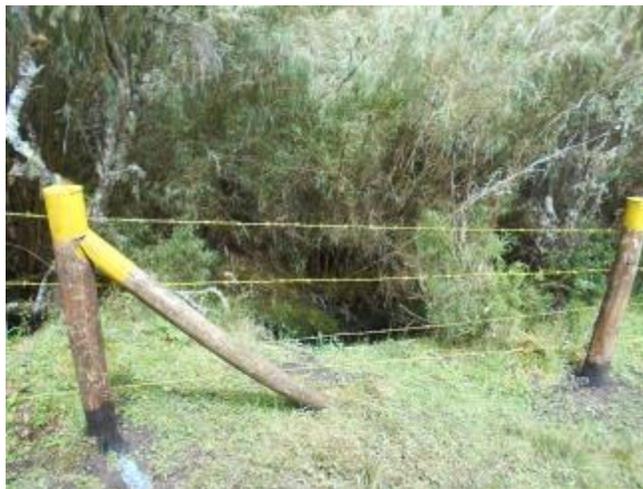
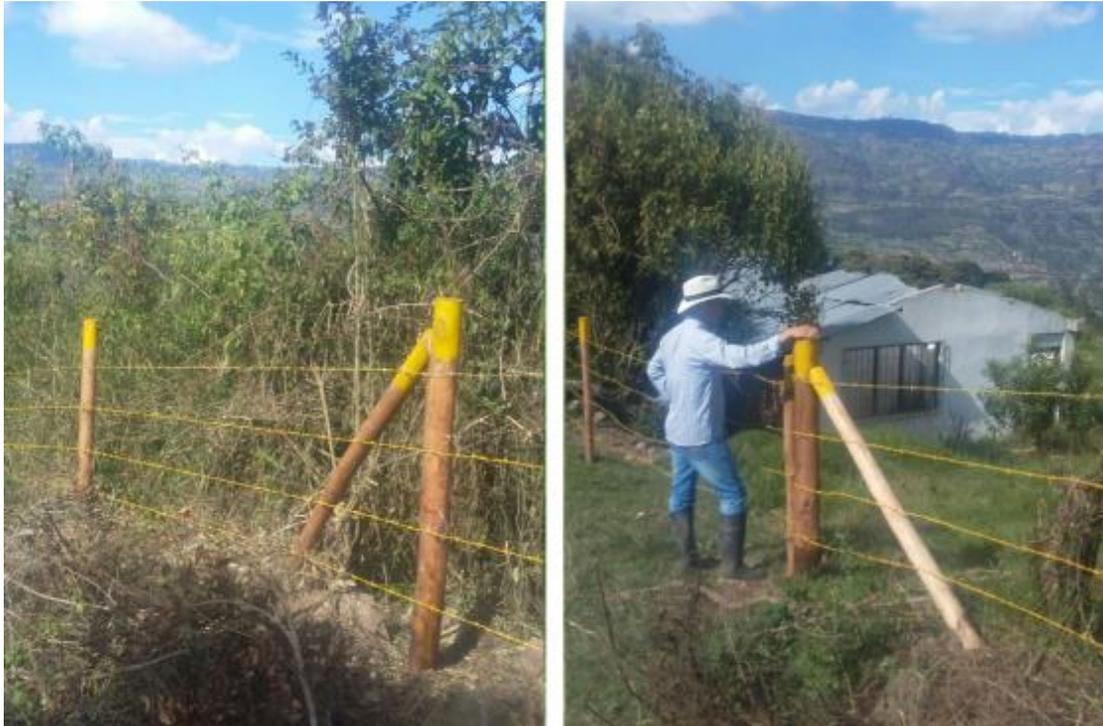
Fotos 11 a 13. Postes y pies de amigo con las mismas especificaciones.

- Pies de amigos con las mismas dimensiones y especificaciones de los postes.

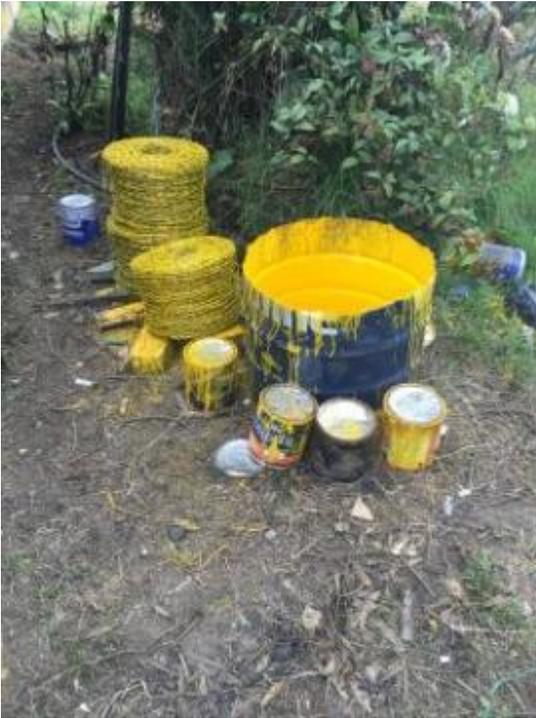
Fotos 14 y 15. Alambre de púas pintado de color amarillo y con las especificaciones solicitadas.

- Alambre de púas calibre 12,5, con púas de dos (2) o cuatro (4) puntas de alambre galvanizado calibre 14. Además, Se instalarán cuatro (4) hilos o cuerdas de alambre de púas, debidamente tensados y separados cuarenta (40) centímetros entre cada hilo o cuerda instalada, el alambre fue sumergido en pintura de esmalte color amarillo.
- Ejecución de una excavación que tendrá una sección transversal ligeramente mayor que la del poste (0.20 m x 0.20 m) y su profundidad mínima será de cincuenta centímetros (0.50 m) para los postes en línea.

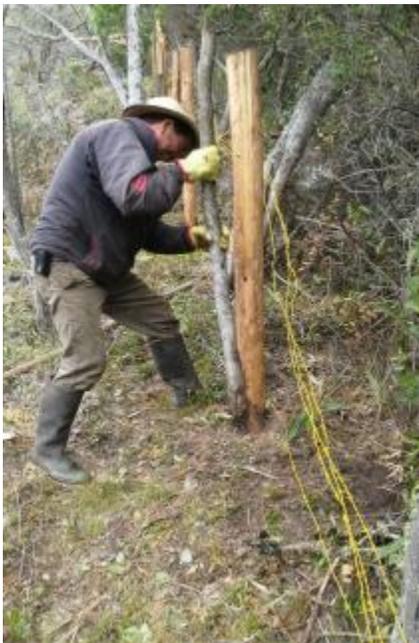
Fotos 16 y 17. Hincado de postes y templado de alambre de púas.

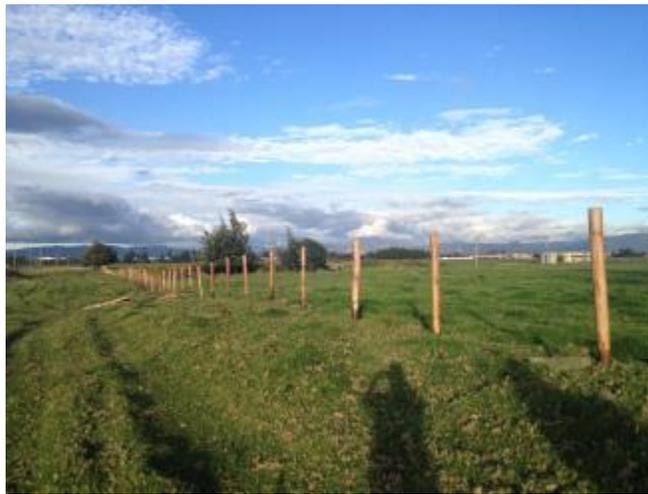
Foto 18. Instalación de postes separados a 3 m de distancia.

- Se instalaron postes a intervalos de tres metros (3.00 m) y se colocaron pie de amigos en la misma calidad de poste cada treinta metros (30 m) como mínimo.

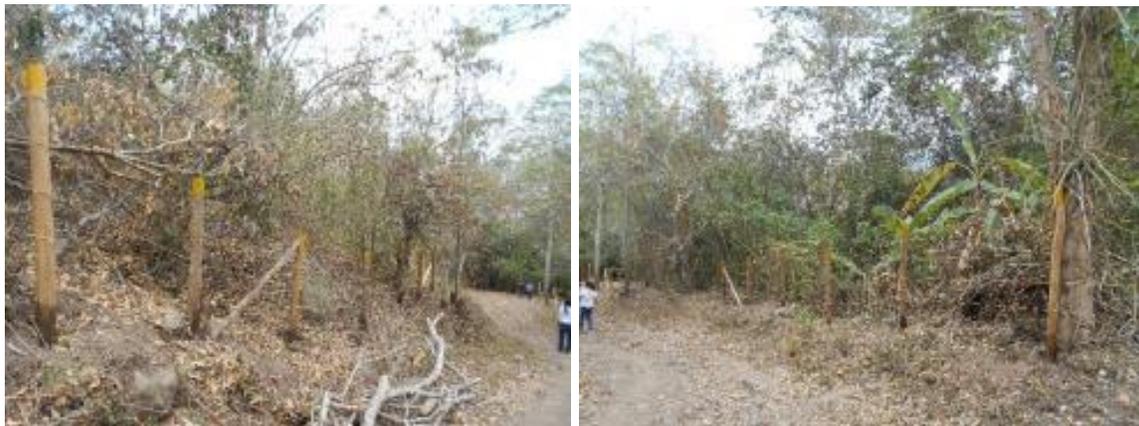
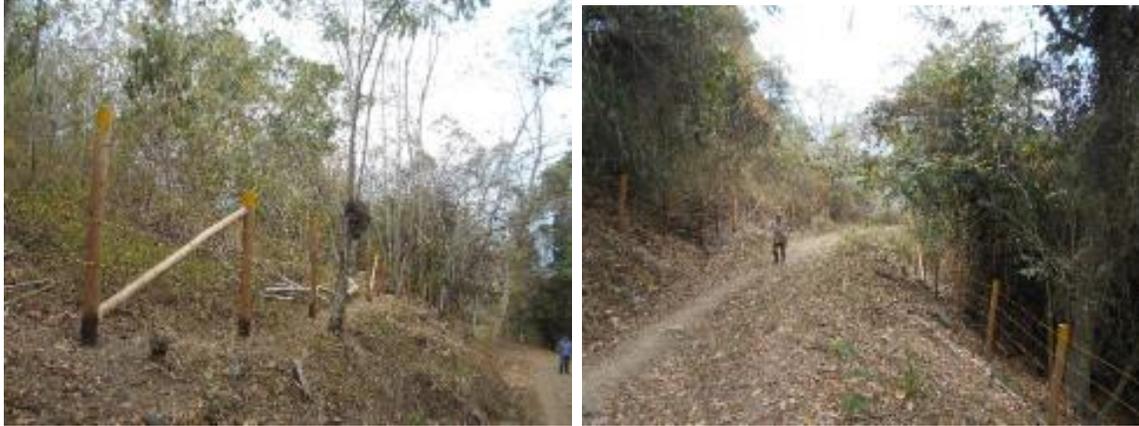
Fotos 36 a 29. Predio La Esperanza, municipio de Tibacuy

Se hicieron 5 km de cercado en total, 4 km en la primera zona y 1 km en la segunda zona.

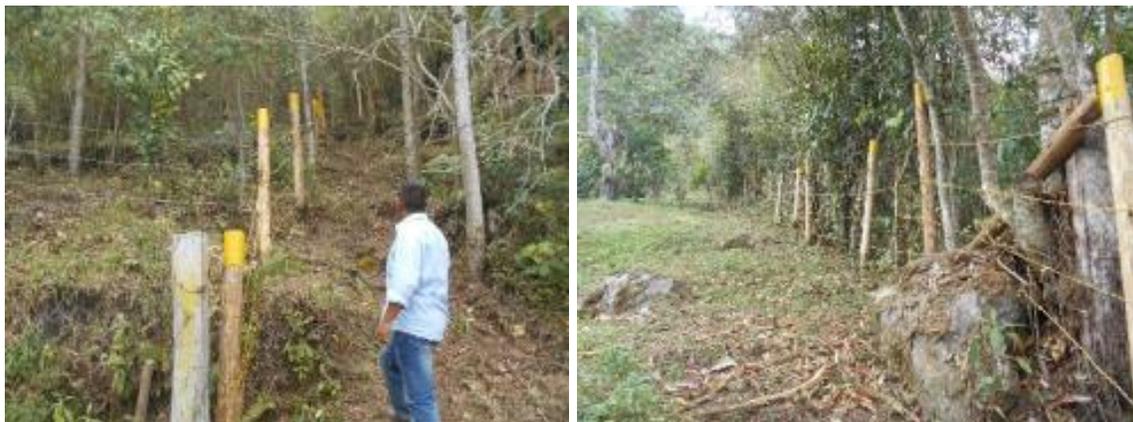
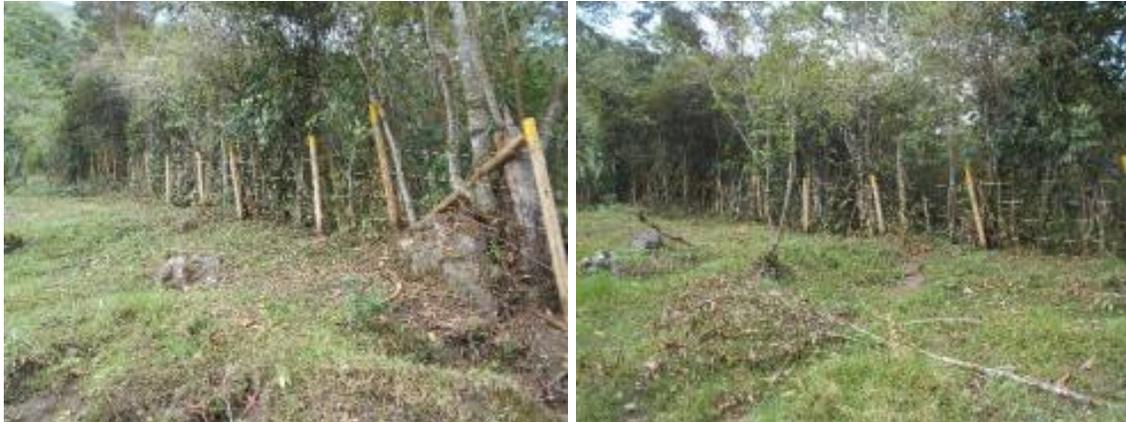
Fotos 30 a 33. Predios Guadalupe, La Esperanza, El Paraíso, La Escuela municipio de Tibacuy

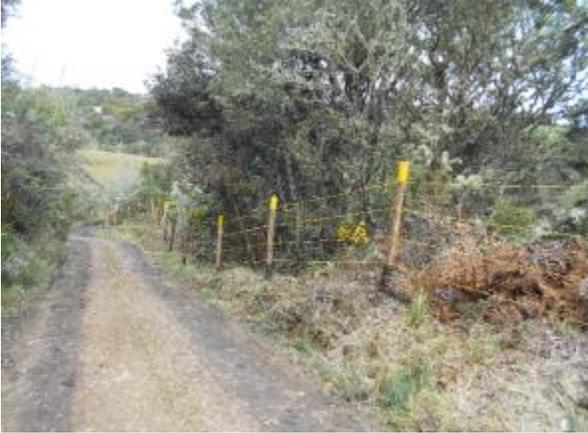
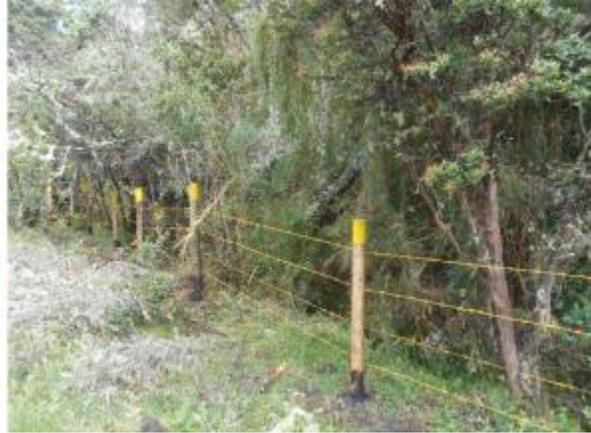
Fotos 34 a 37. Predio La Esperanza municipio de Guasca.

- 3,2 km de cercado
- 5,13 ha de siembra con especies nativas entre 20 y 40 cm, las especies corresponden a: Mano de oso, Tibar, Roble, Ciro, Tinto, Hayuelo, Espino y Chilco.
- 
-

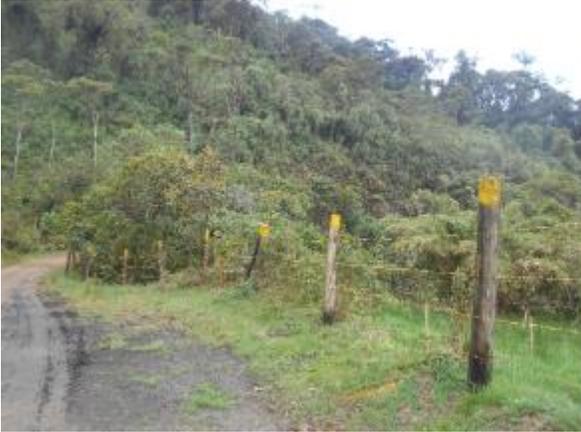
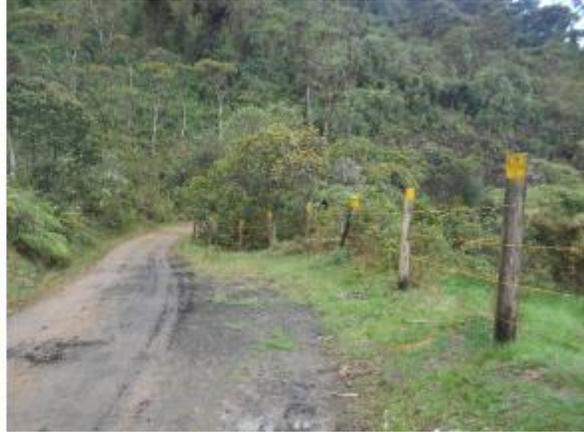
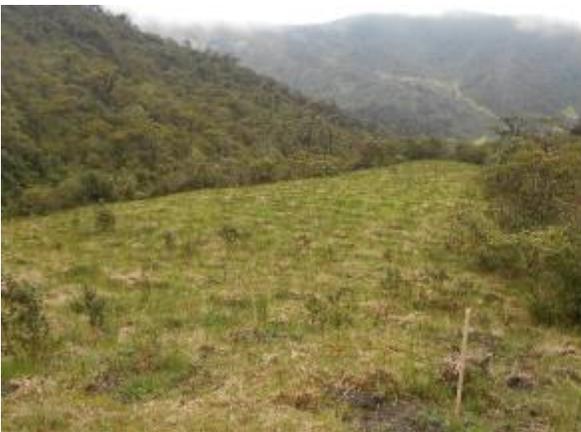
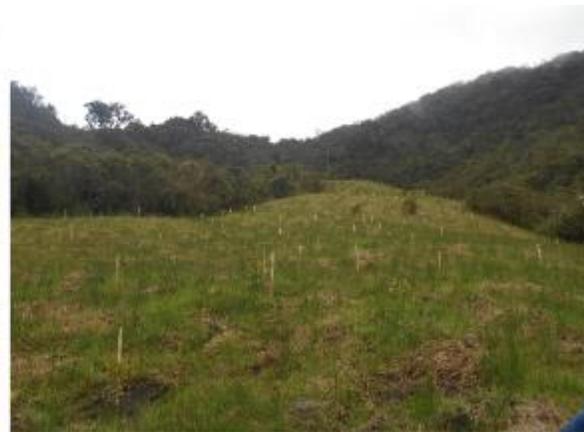
Fotos 38 a 43. Predio La Rumorosa-Ponderosa municipio de Chipaque.

- 0,21 km de cercado
- 2,41 ha de siembra con especies nativas entre 40 y 80 cm de especies nativas como: Aliso, Cajeto, Sauco garrocho, Hayuelo, Mano de oso, Tibar, Cucharo, Cedro de altura y Tinto.
- 2,4 ha de mantenimiento a siembras antiguas realizadas por el municipio anteriormente.

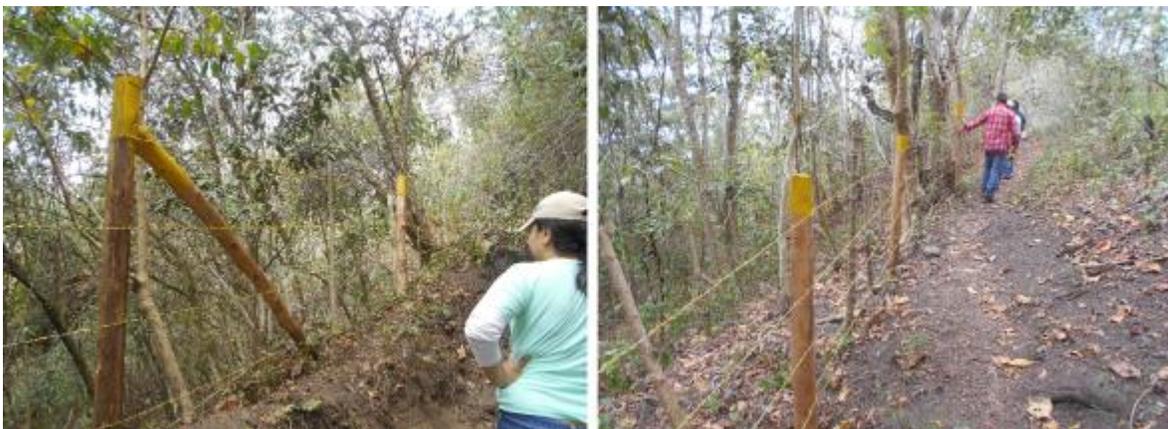
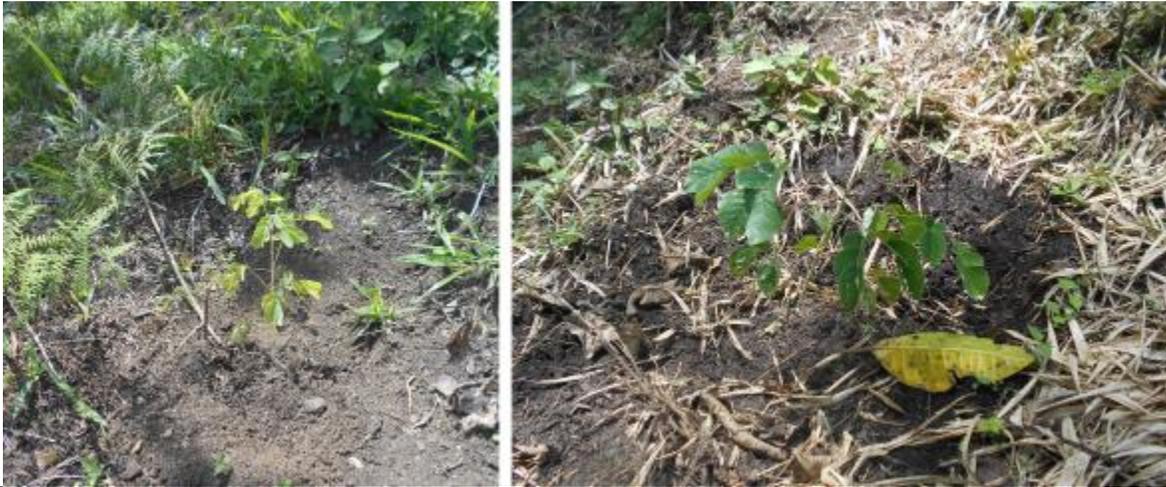
Fotos 44 a 47. Predio Santa Rosa municipio de Villeta.

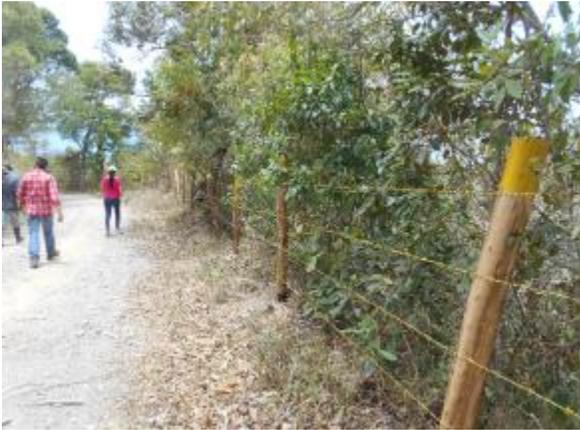
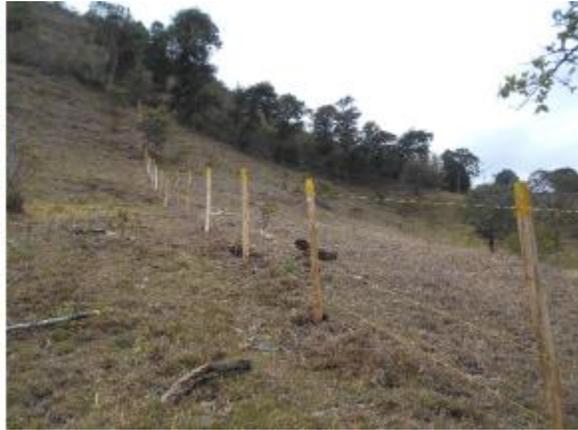
Fotos 48 a 51. Predio Miraflores municipio de Villeta.

- 1,71 km de cercado
- 4,86 ha de siembra con especies nativas entre 20 y 40 cm de especies nativas como: Ocobo, Leucaena, Mataraton, Cedro y Yopo.

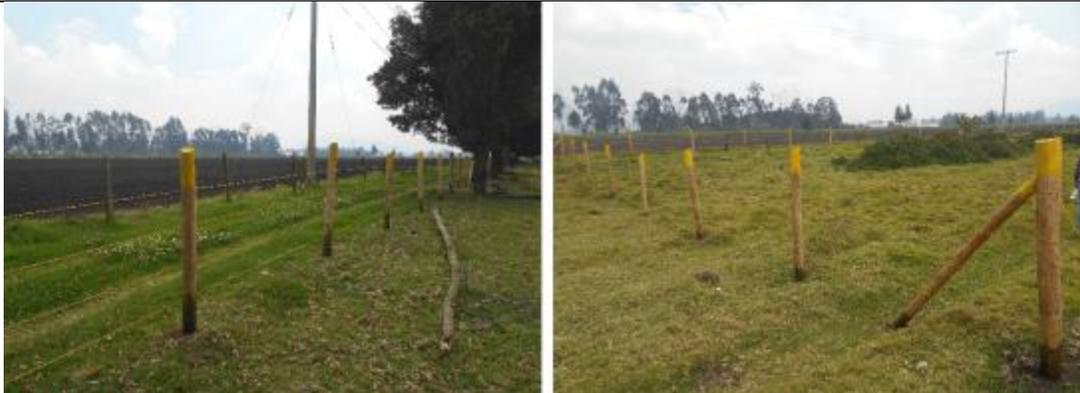
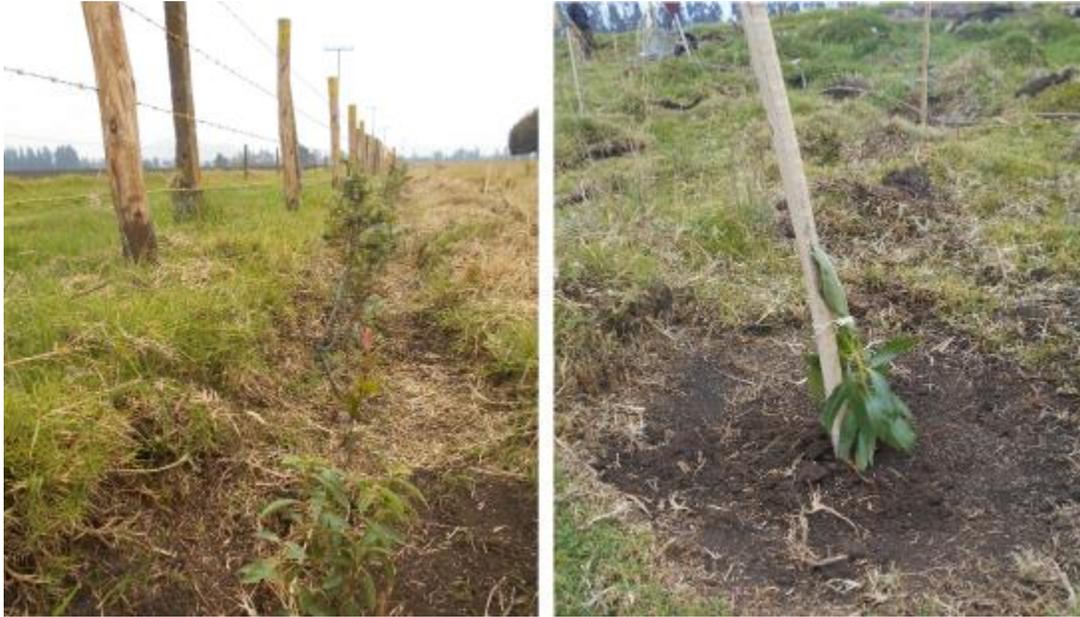
Fotos 52 a 55. Predio Granja San Ramón municipio de Funza

- 2,4 km de cercado
- 1,87 ha de siembra con especies nativas entre 40 y 80 cm de especies nativas como: Chilco, Ciro, Magle de Tierra Fría, Roble, Arrayan.
- 1,92 ha de mantenimiento a siembras antiguas realizadas por el municipio anteriormente.

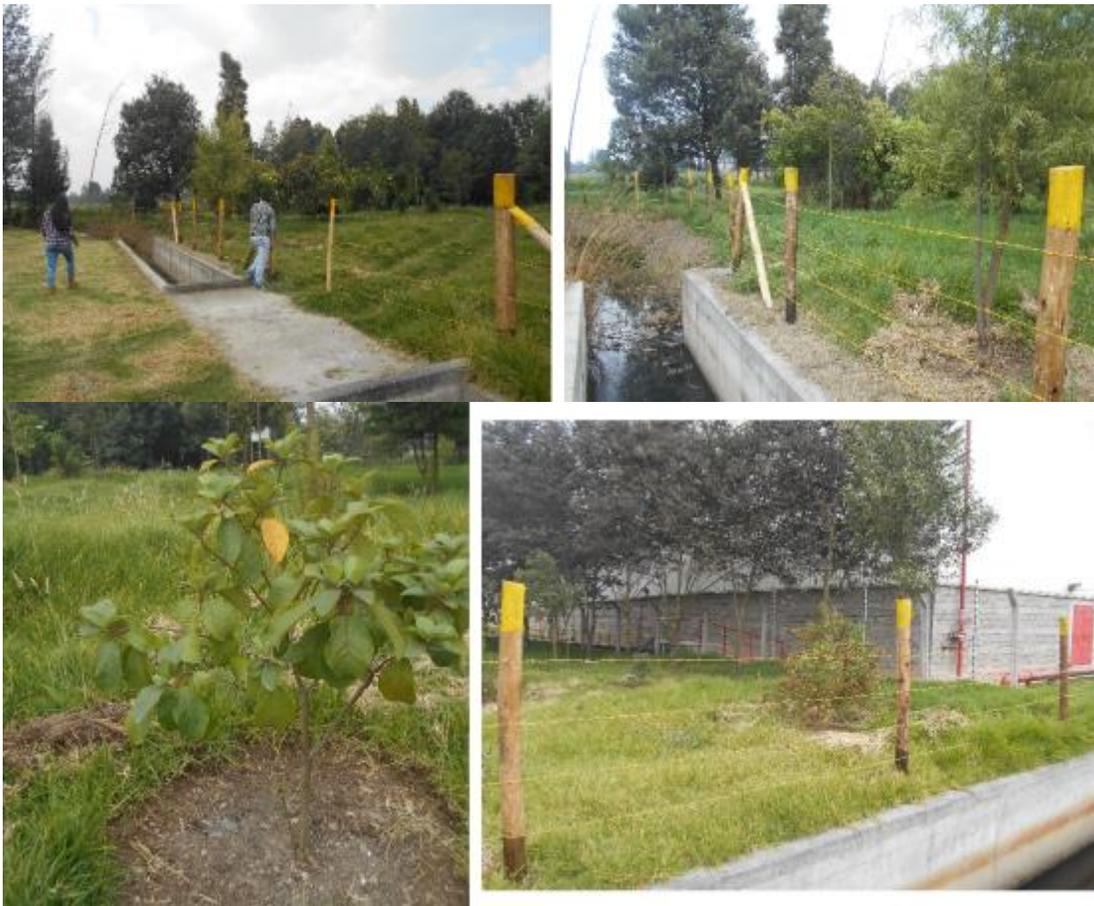
Fotos 56 a 59. Predio Humedal Gualí municipio de Funza

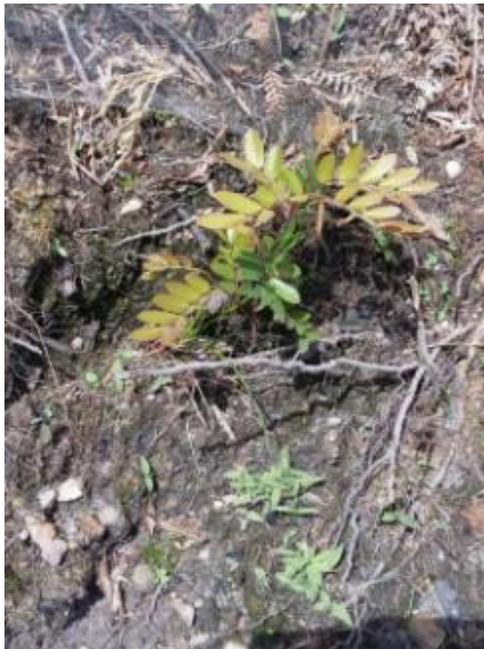
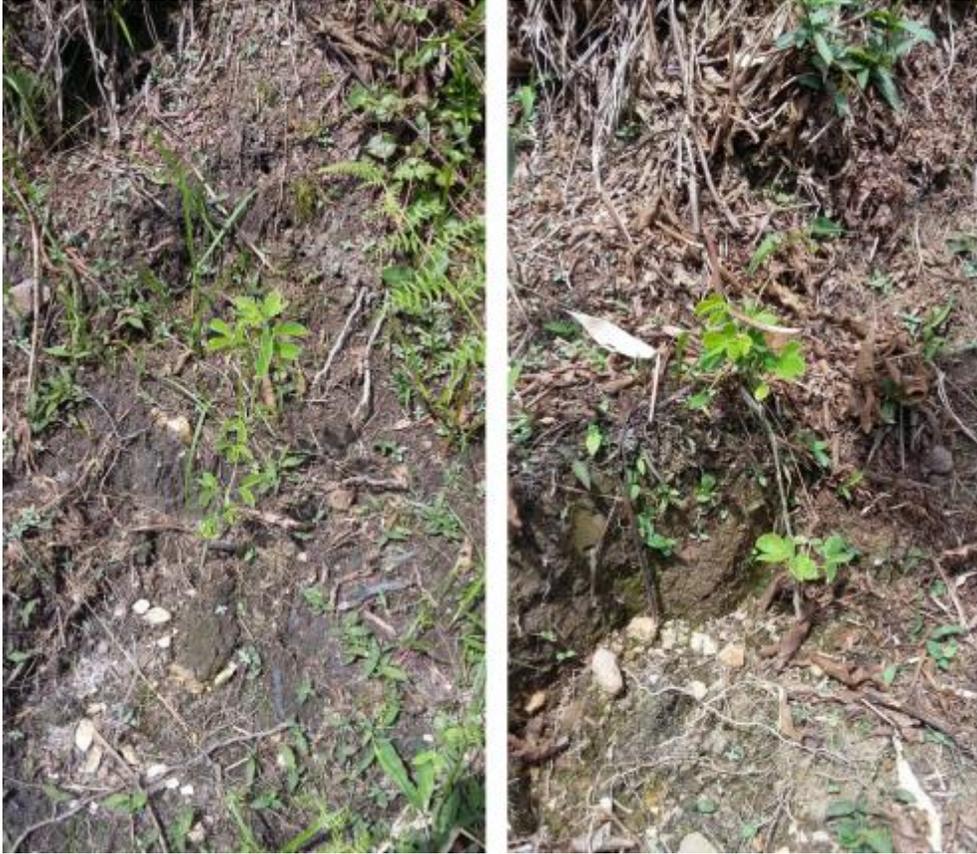
Fotos 60 a 63. Predio La esperanza municipio de Medina.

- 1,5 ha de siembra con especies nativas entre 20 y 40 cm, dentro de las especies se encuentran: Yopo, Igua, Cañafistola, Caracolí.

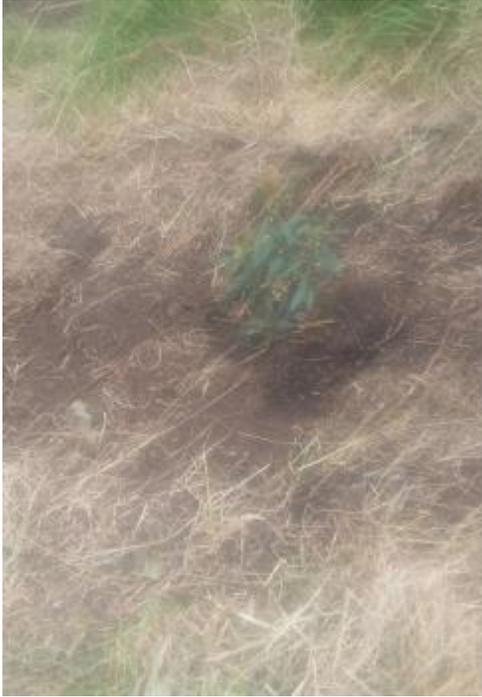
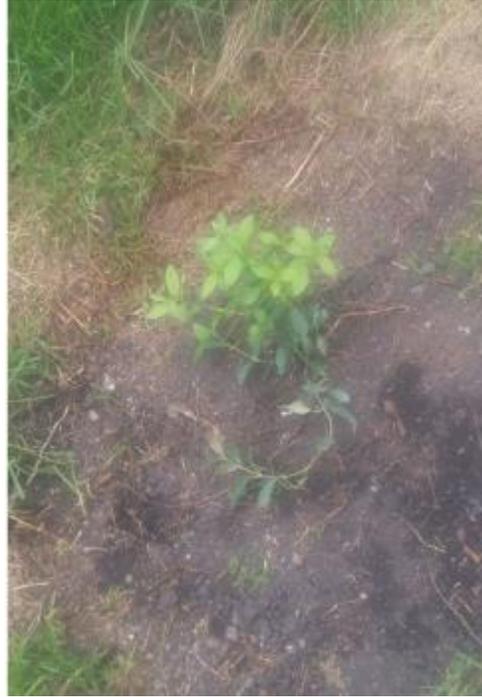
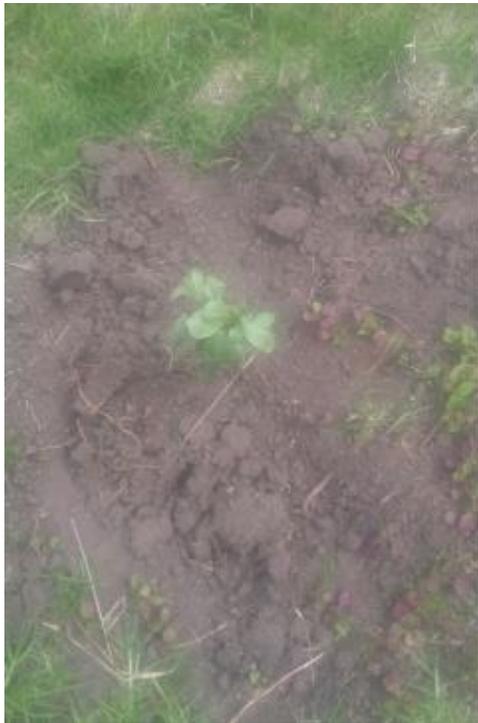
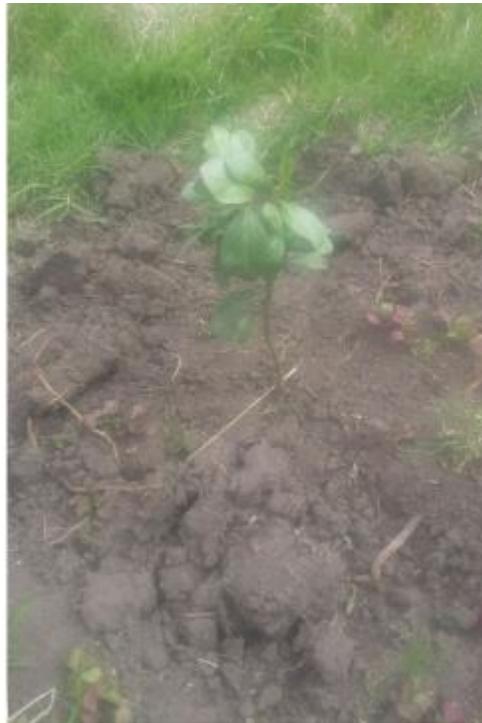
Fotos 64 a 67. Predio El Futuro Ambiental municipio de Une.

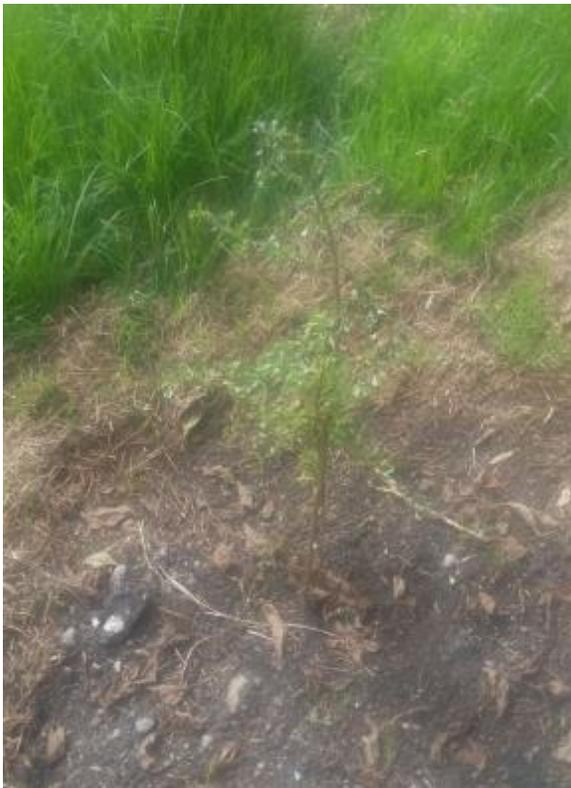
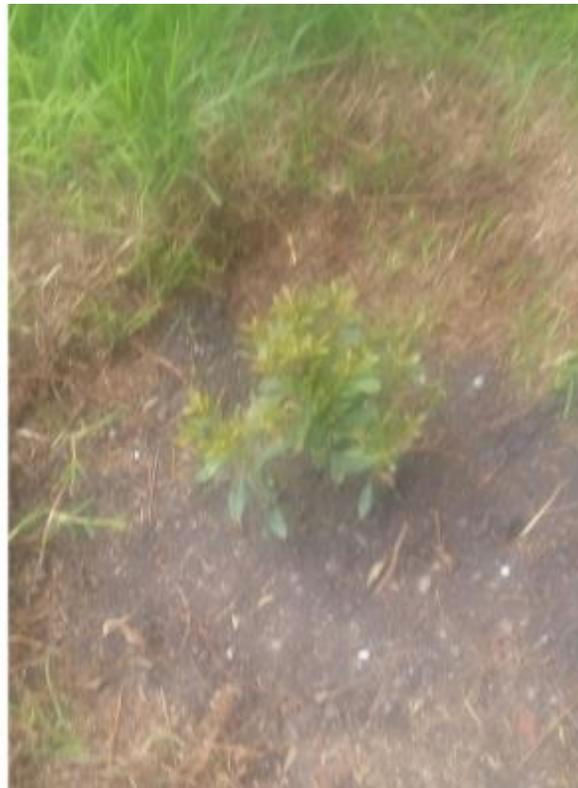
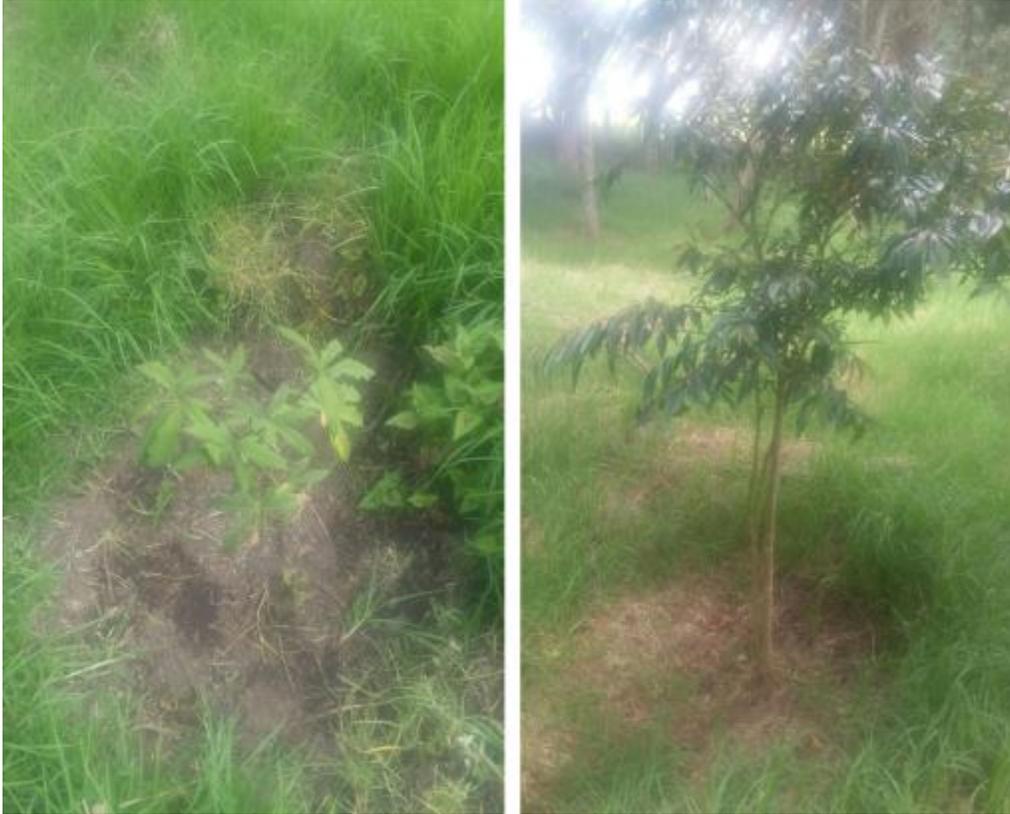
Fotos 68 a 71. Predios La Fortuna, La Granja, El Retaso y San Jorge municipio de Une.

- 0,4 km de cercado
- 2,63 ha de siembra con especies nativas entre 40 y 80 cm de especies nativas como: Tibar, Mano de Oso, Cedro, Mangle de tierra fría, aliso, laurel, sauce, ciro y hayuelo.
- 2 ha de mantenimiento a siembras antiguas realizadas por el municipio anteriormente.

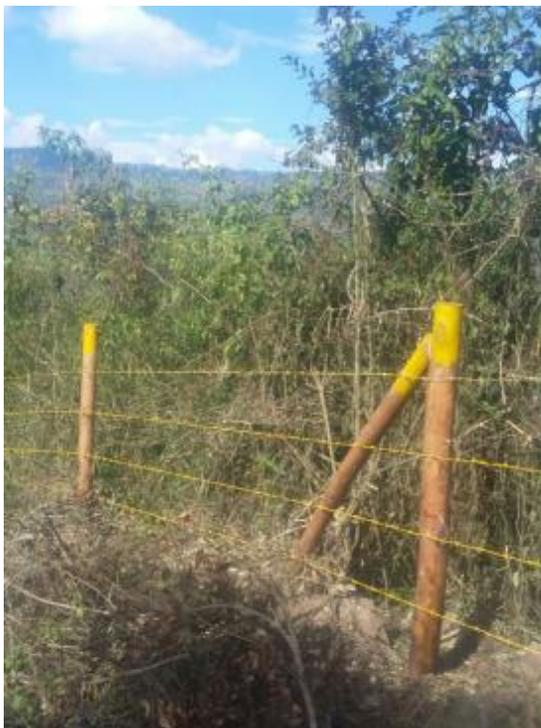
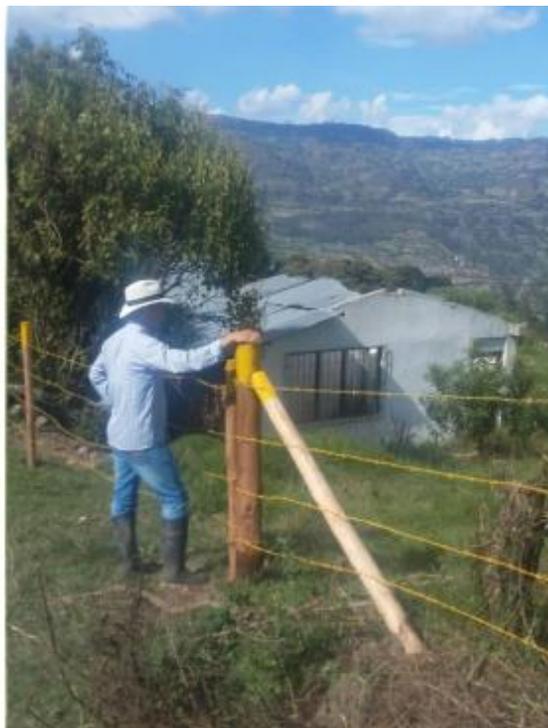
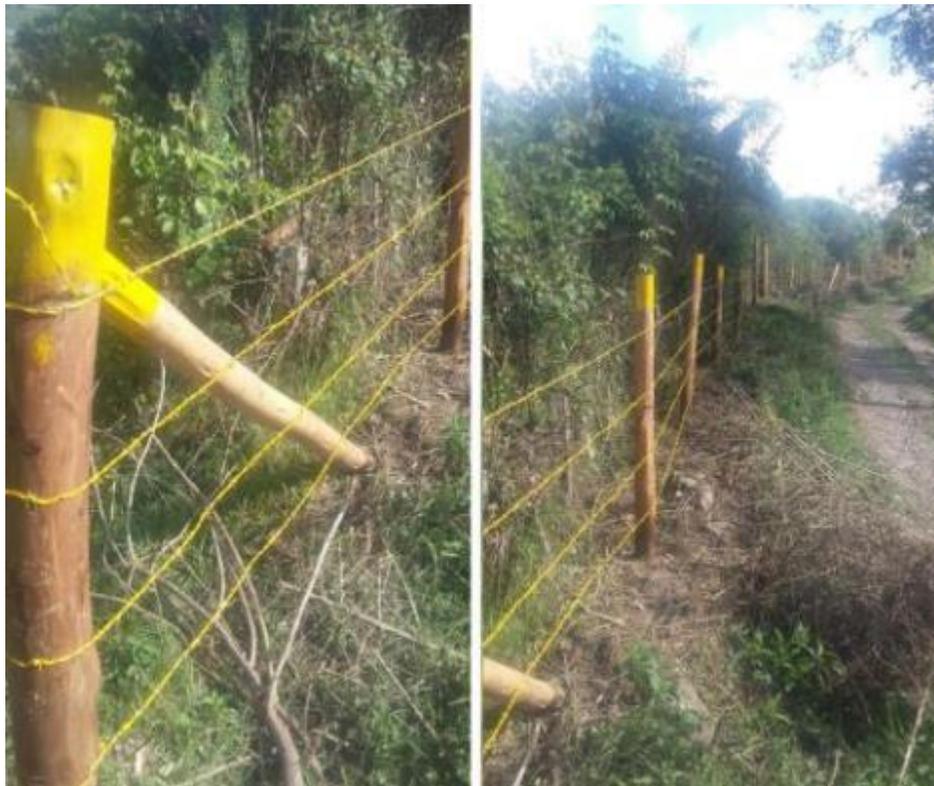
Fotos 72 a 75. Predio El Manantial municipio de Une.

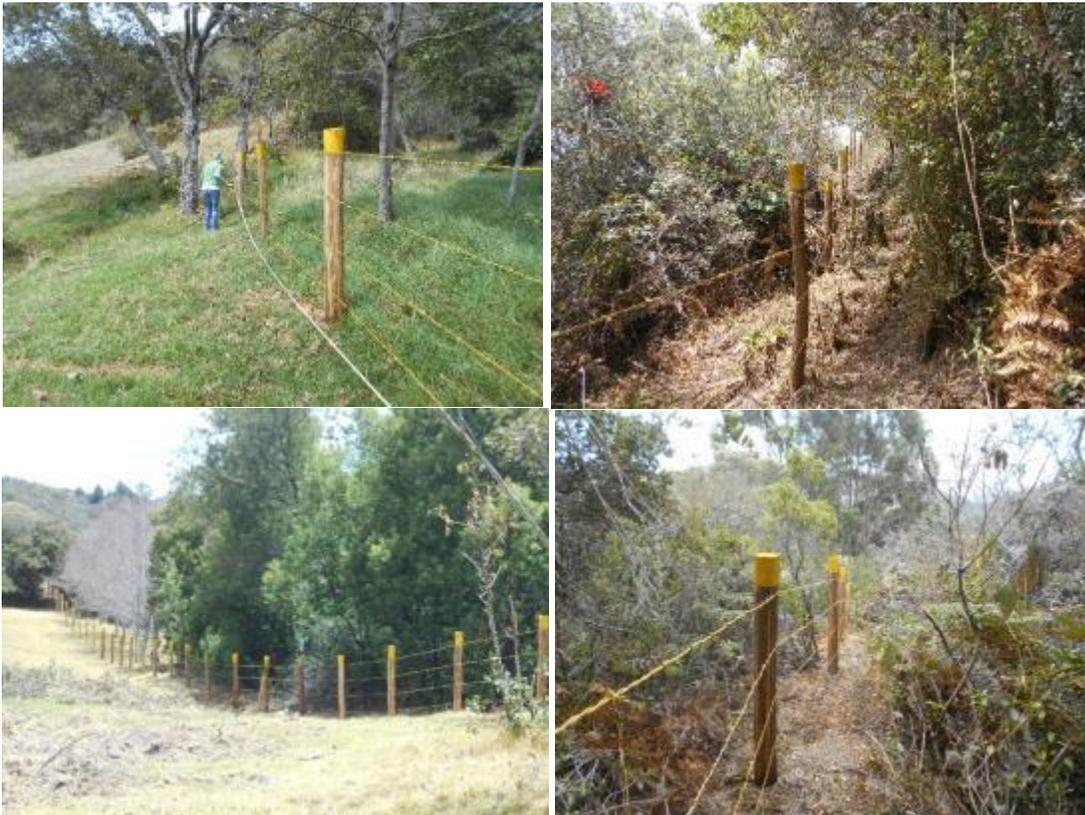
Fotos 76 a 79. Predio Pantanitos municipio de Simijaca.

En el municipio de Simijaca se realizaron 3,52 ha de reforestación con especies nativas de la zona y 1,726 km de cerca. Los predios intervenidos fueron: La Cumbre, La Esperanza, Santo Domingo, Pantanitos y La Cabrera, pertenecientes a las veredas Salitre y Churnica. En total se intervinieron 35,07 hectáreas entre los 5 predios en los cuales se ejecutaron las actividades, beneficiando de esta forma a la población del municipio de Simijaca, quienes se abastecen del acueducto El Salitre San Francisco

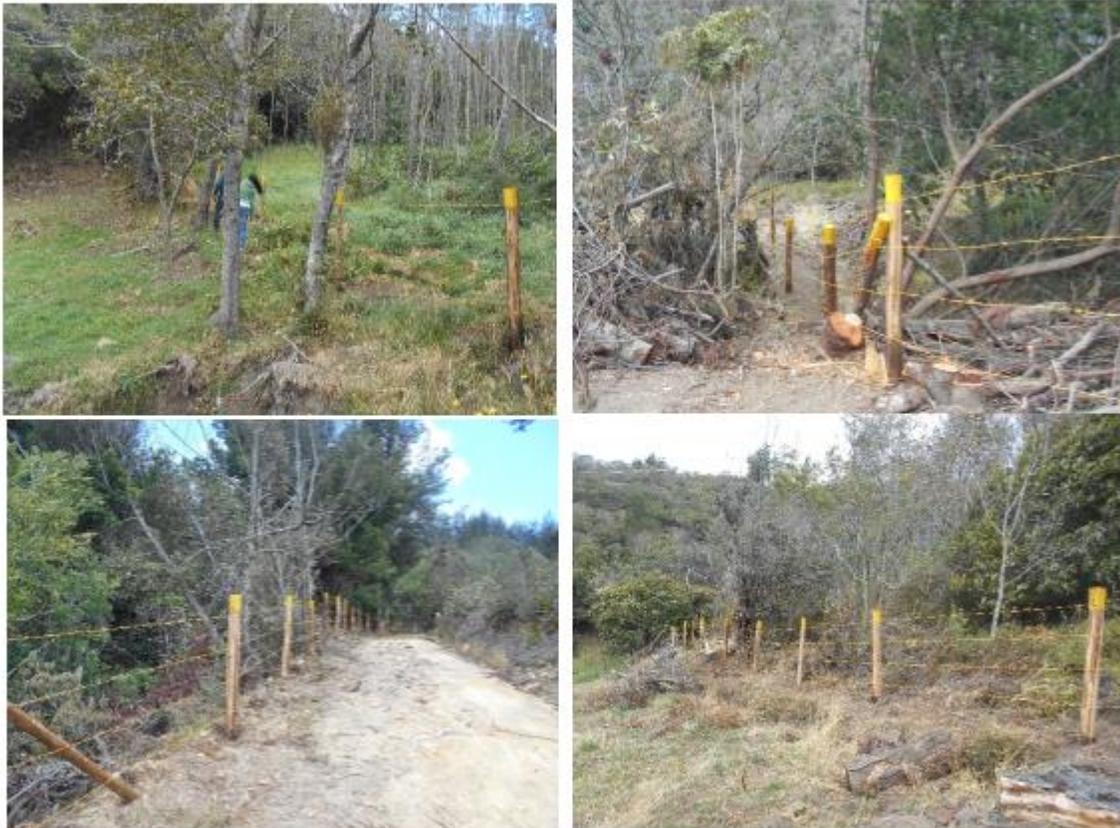
Fotos 80 a 83. Predio Pantanitos municipio de Simijaca.
